Der Bergsturz am Pizzo Cengalo Val Bondasca, Bregaglia

Andreas Huwiler Amt für Wald und Naturgefahren GR

Milano, 28. September 2018

**Bergsturz am Pizzo Cengalo
am 23. August 2017 um 9.30 Uhr**

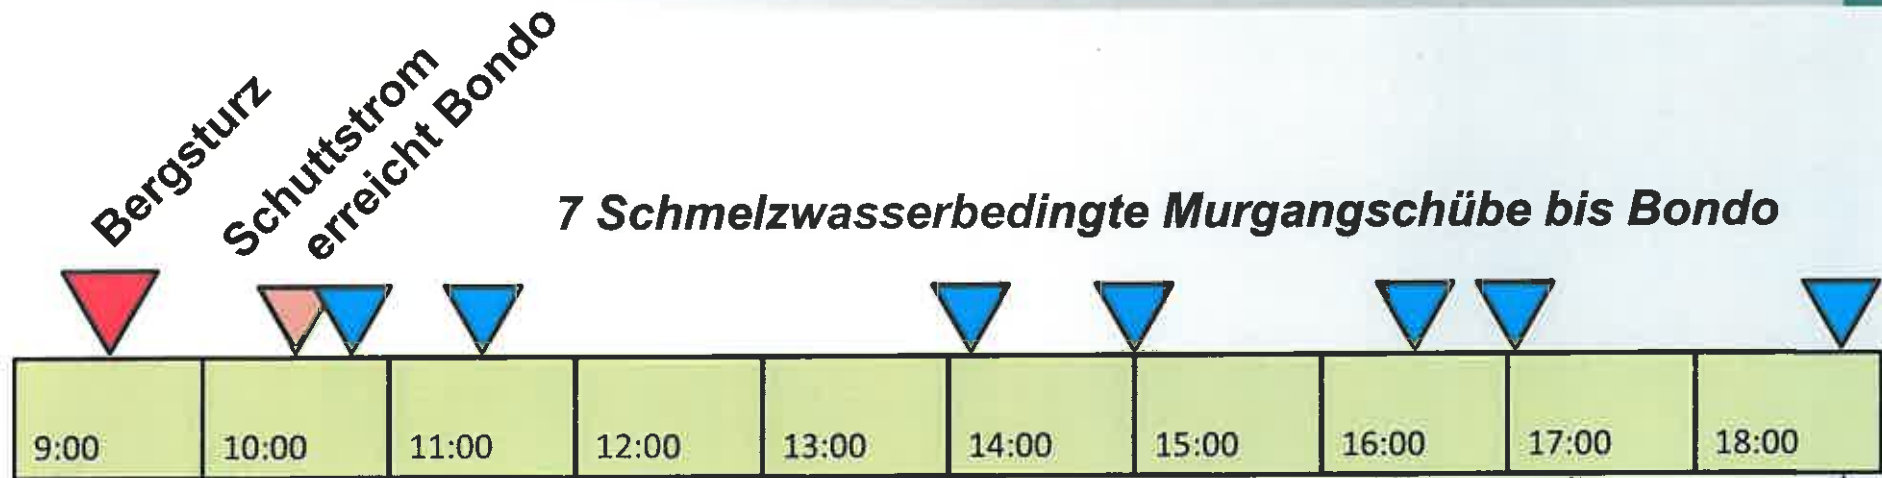
Kantonsstrasse wird geringfügig übermurt

Erste Gebäude werden übermurt

Murgang übermurt die Kantonsstrasse und mehrere Gebäude

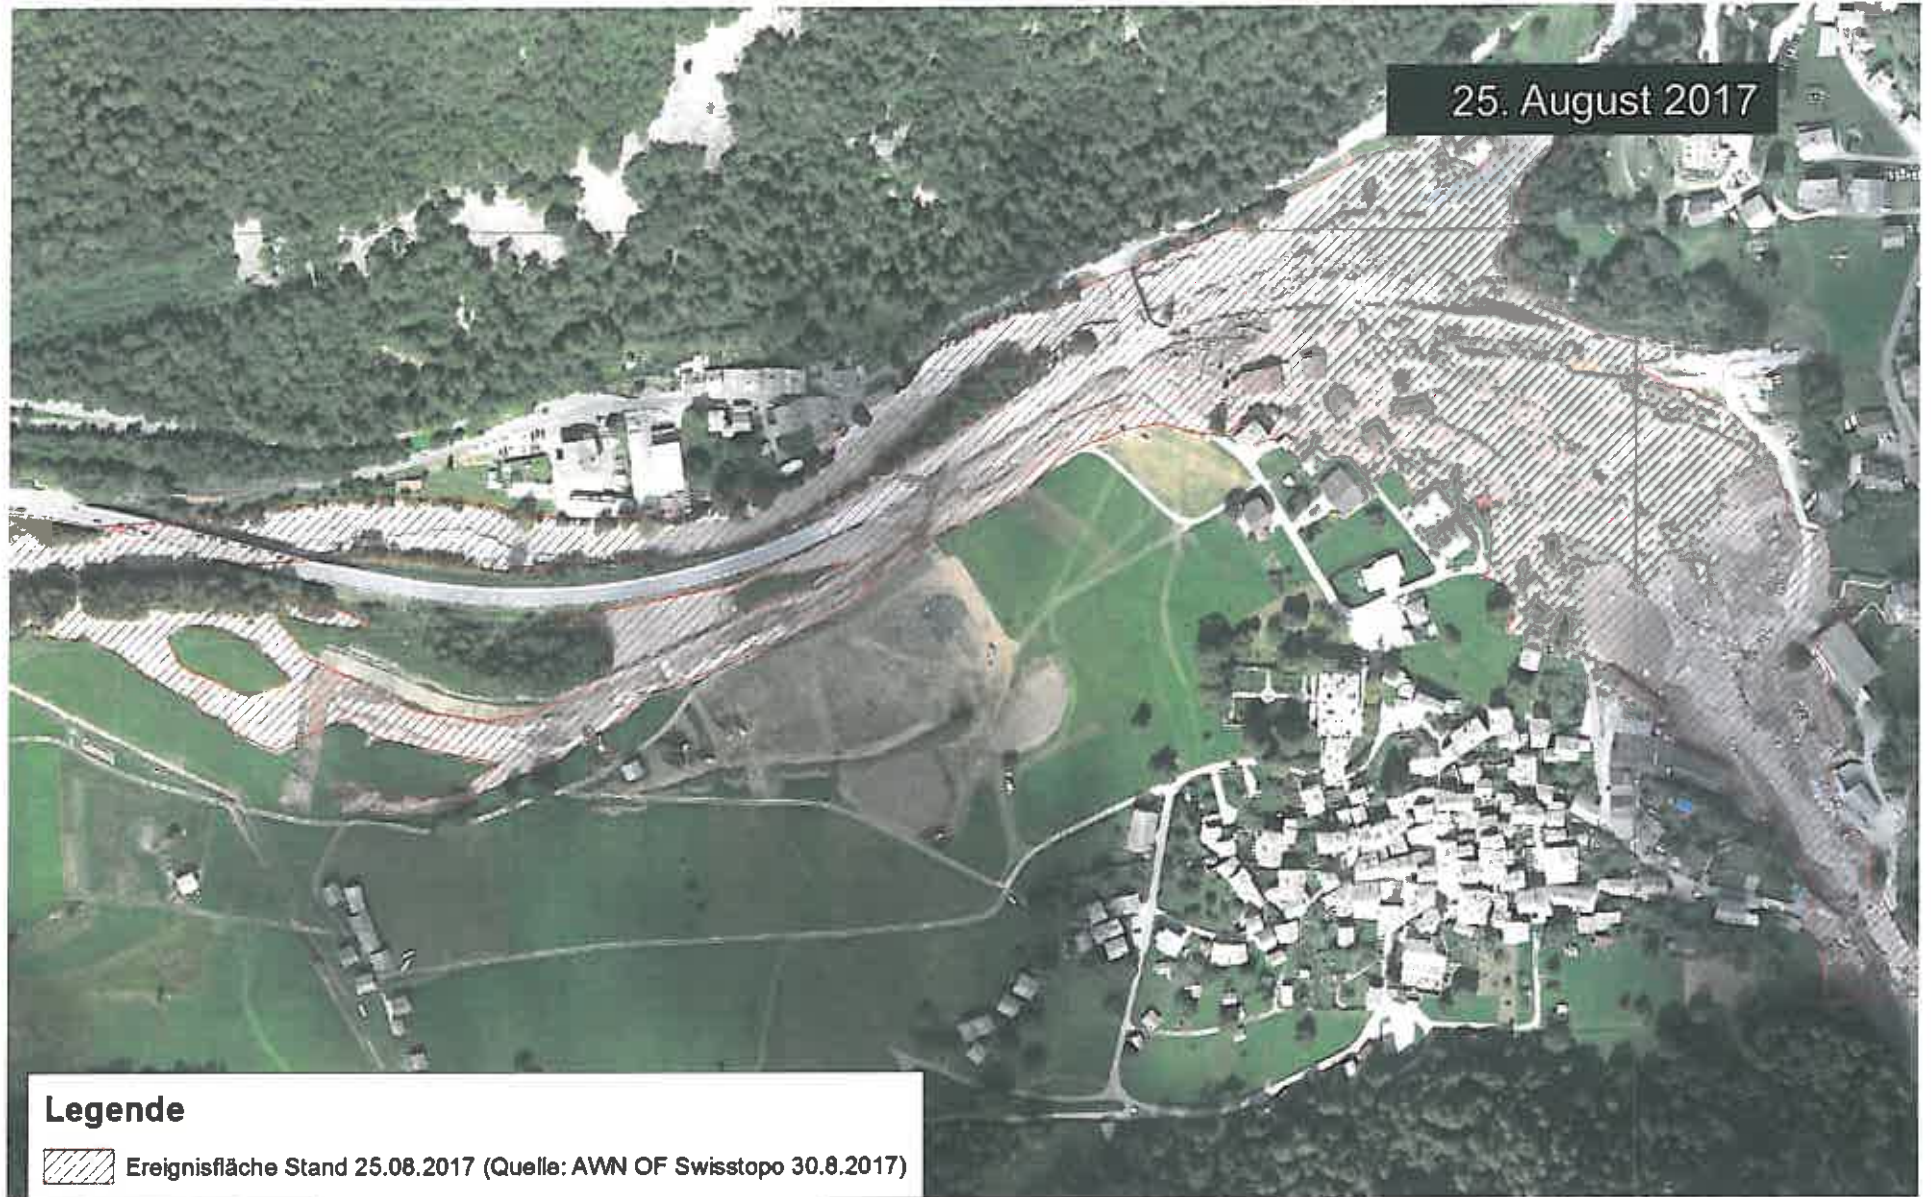
Ereignisfläche Stand 25.08.2017 (Quelle: AWN OF Swisstopo 30.8.2017)

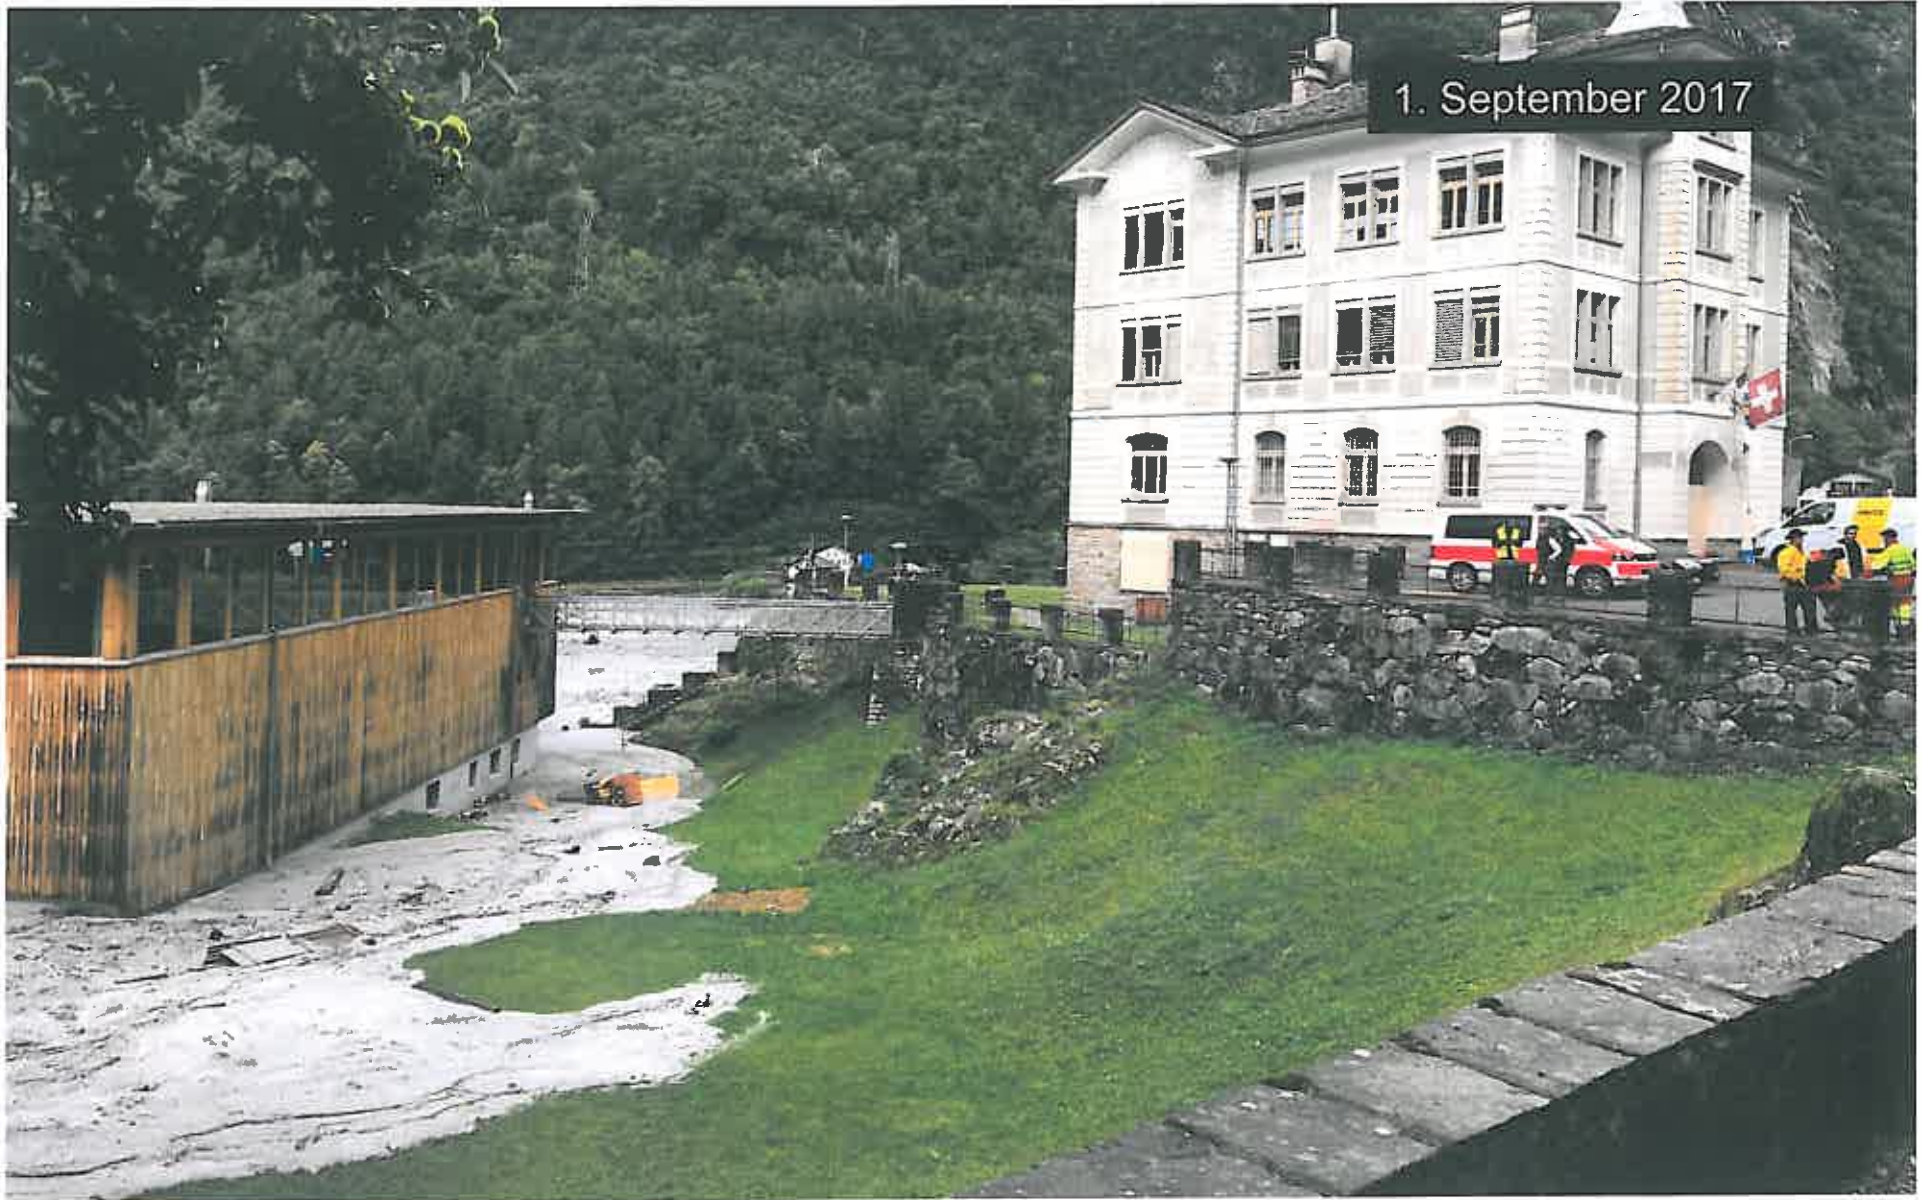
Ereignisfläche Stand 01.09.2017 (Quelle: AWN OF GeoGrischa 3.9.2017)

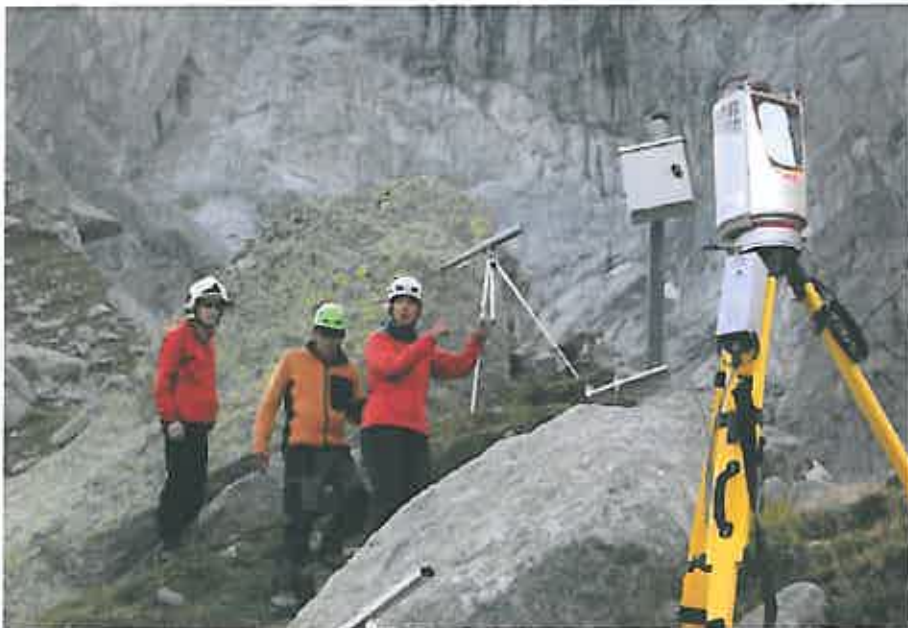
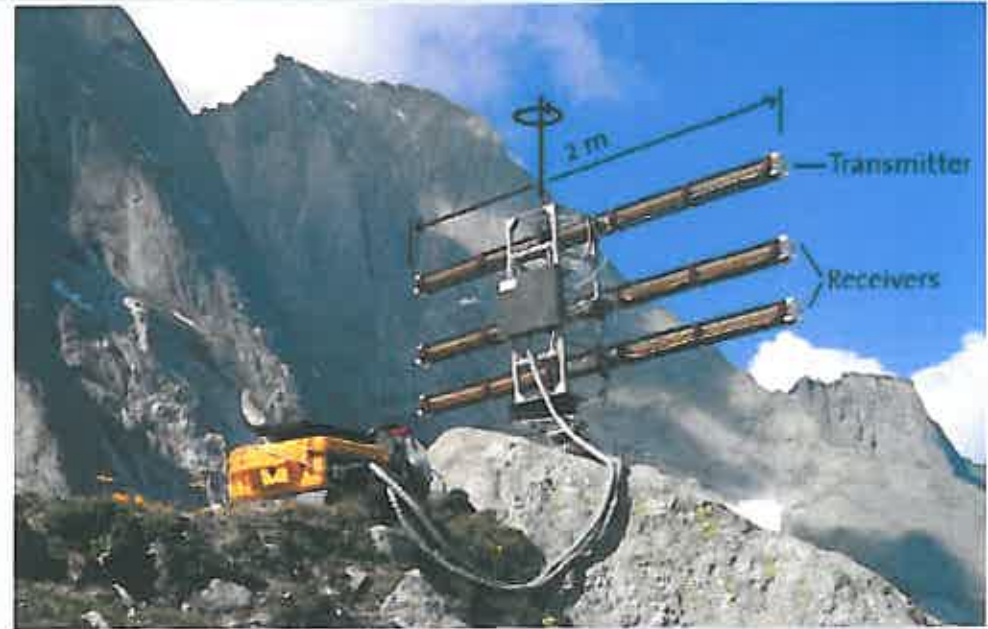
ArgeAlp-Projekt 2013 - 2016

Interferometrische Radarmessungen, terrestrische Laserscans, automatische Kamera, Infrarotkamera

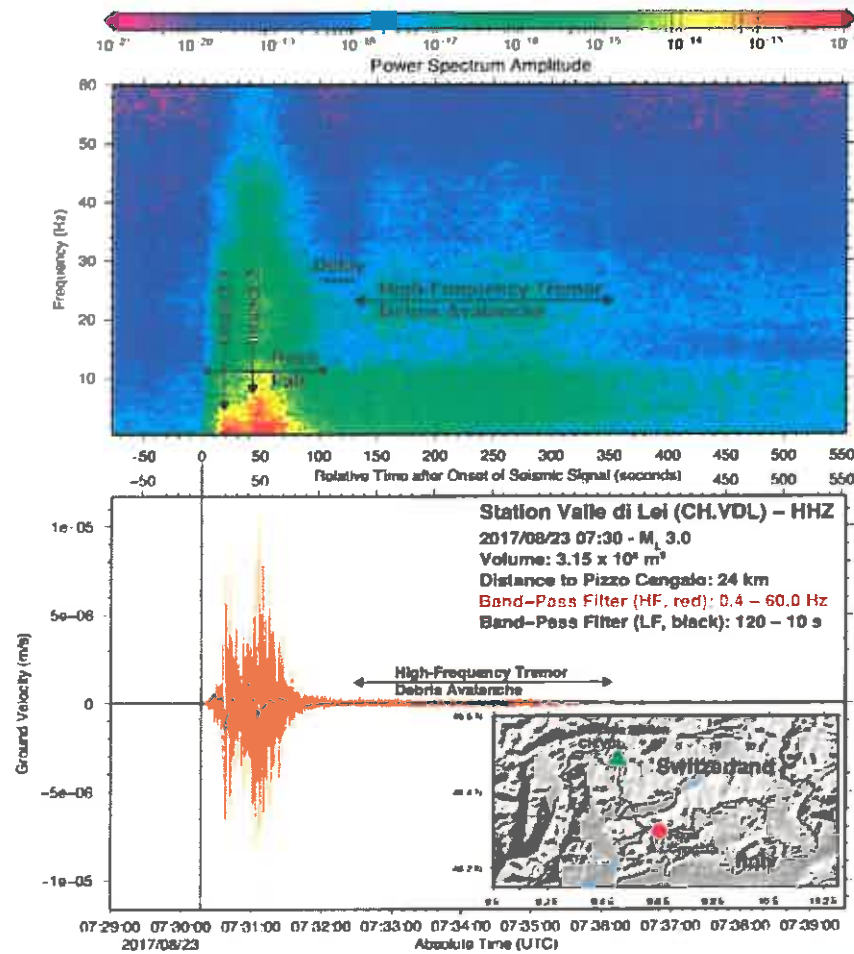
average velocity of the rock
 avalanche's center of mass (< 0.1Hz)
